Pressefoto
Holzschädlinge
7. April 2008

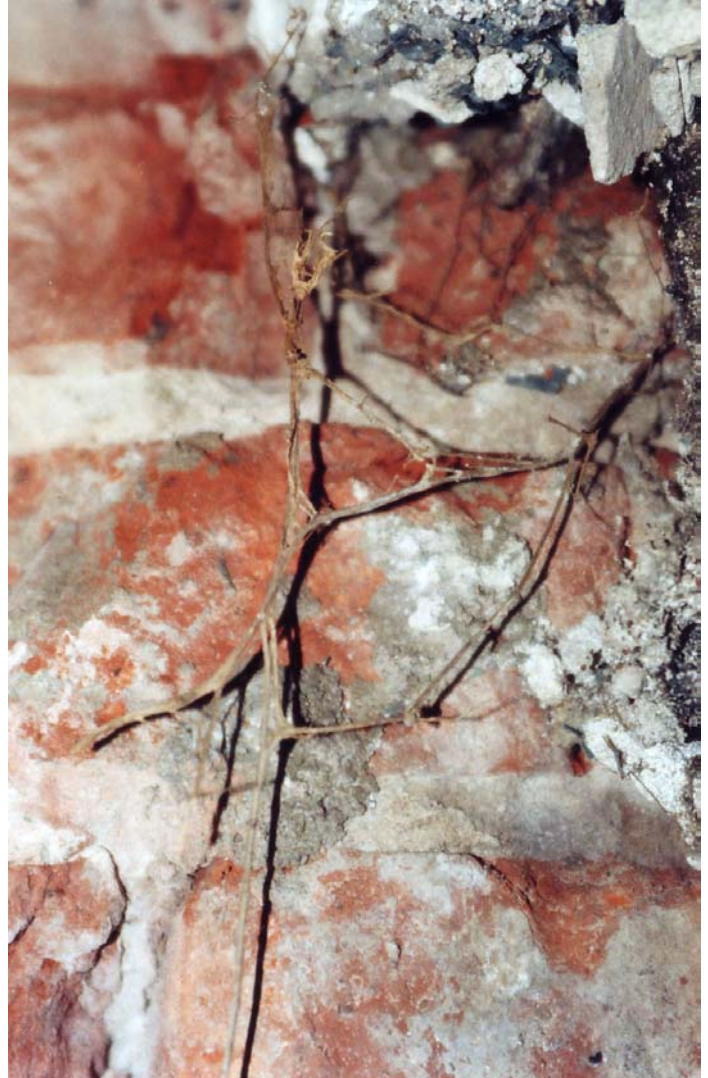
Der Echte Hausschwamm gilt als gefährlichster holzerstörender Schwamm in Gebäuden. Er breitet sich schnell aus, wächst dabei auch hinter Putzschichten, durch Mauerwerk und nistet auf anorganischen Baustoffen wie Stein oder Stahl. Hier im Bild zu erkennen ist ein altes, so genanntes Strangmyzel des Hausschwamms auf einer Mauerwerkswand. Mit Hilfe dieser Stränge holt sich der zähe Schädling über bis zu sechs Meter lange Strecken lebensnotwendiges Wasser. Wo der Hausschwamm sitzt, da muss nicht nur das jeweils befallene Bauteil saniert werden, sondern auch die komplette Umgebung. In schweren Fällen muss das gesamte Gebäude abgebrochen werden.
