Pressefoto zur VPB-Sommerserie „Schädlinge“ (Teil 4)
Schimmel bevorzugt feuchte Räume

27. August 2008

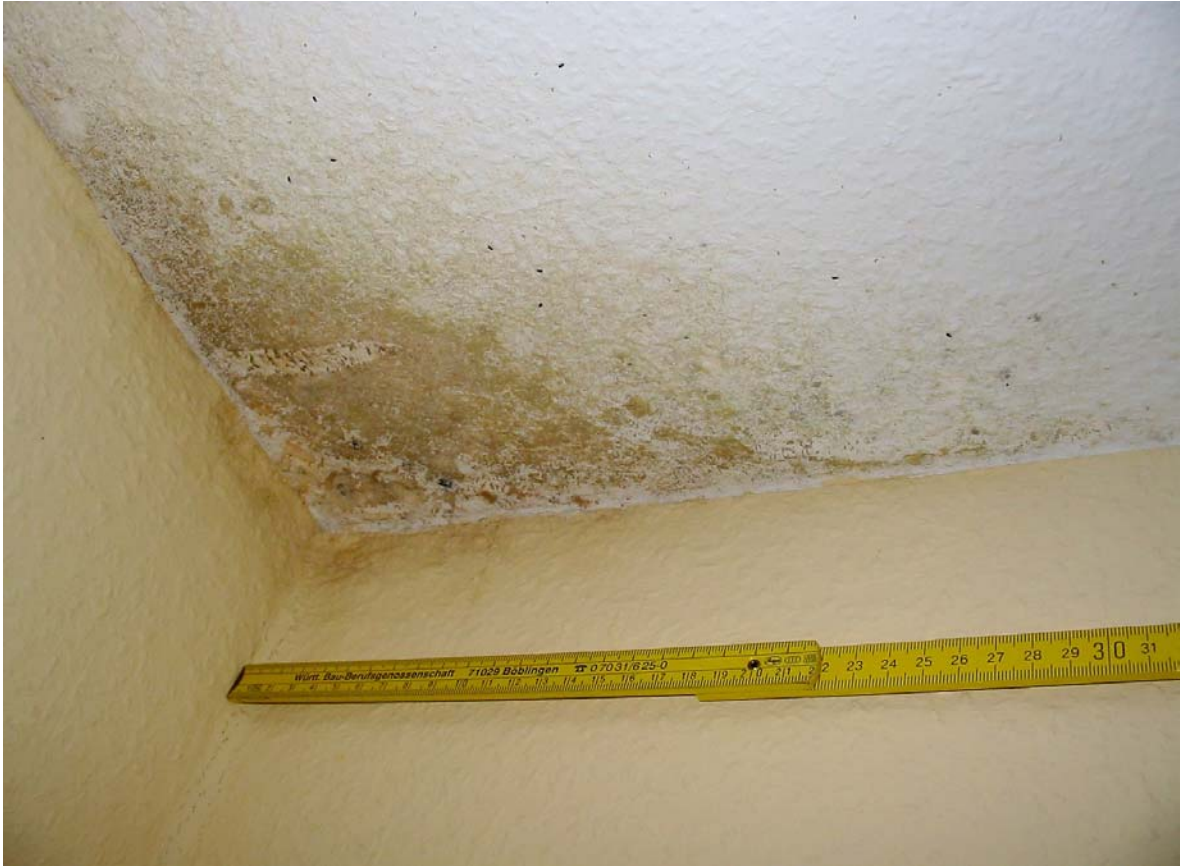
Gießkannen- und Pinselschimmel (Aspergillus- und Penicillium-Arten) haben sich in dieser Zimmerecke breit gemacht. Ursache dafür sind so genannte geometrische Wärmebrücken. Dadurch bildet sich in den kalten Ecken Kondenswasser. Und wo Feuchtigkeit ist, da keimt schnell auch Schimmel. Wichtig ist hier die bautechnisch korrekte Sanierung. In jedem Fall sollten Hausbesitzer dazu einen Sachverständigen hinzuziehen, denn die Sanierung kann, wenn sie falsch gemacht wird, wiederum neue Schäden verursachen. Ist die Ursache der kalten Ecke beseitigt, muss natürlich auch der Schimmel selbst fachgerecht entfernt werden. Foto: VPB/Institut peridomus
